MAGASIN FOR KLIMA- & ENERGITEKNIK, MILJØ, BYGNINGSINSTALLATIONER & - NETVÆRK

April 2018  
Årgang 54

# Når rustfrit stål ruster

Den danske VVS-branche ser et stigende antal sager, hvor rustfri stålør i drikkevandsinstallationer ruster. Det går ud over drikkevandskvaliteten og koster rigtig mange penge, men ifølge både eksperter og branchefolk ligger løsningen lige for

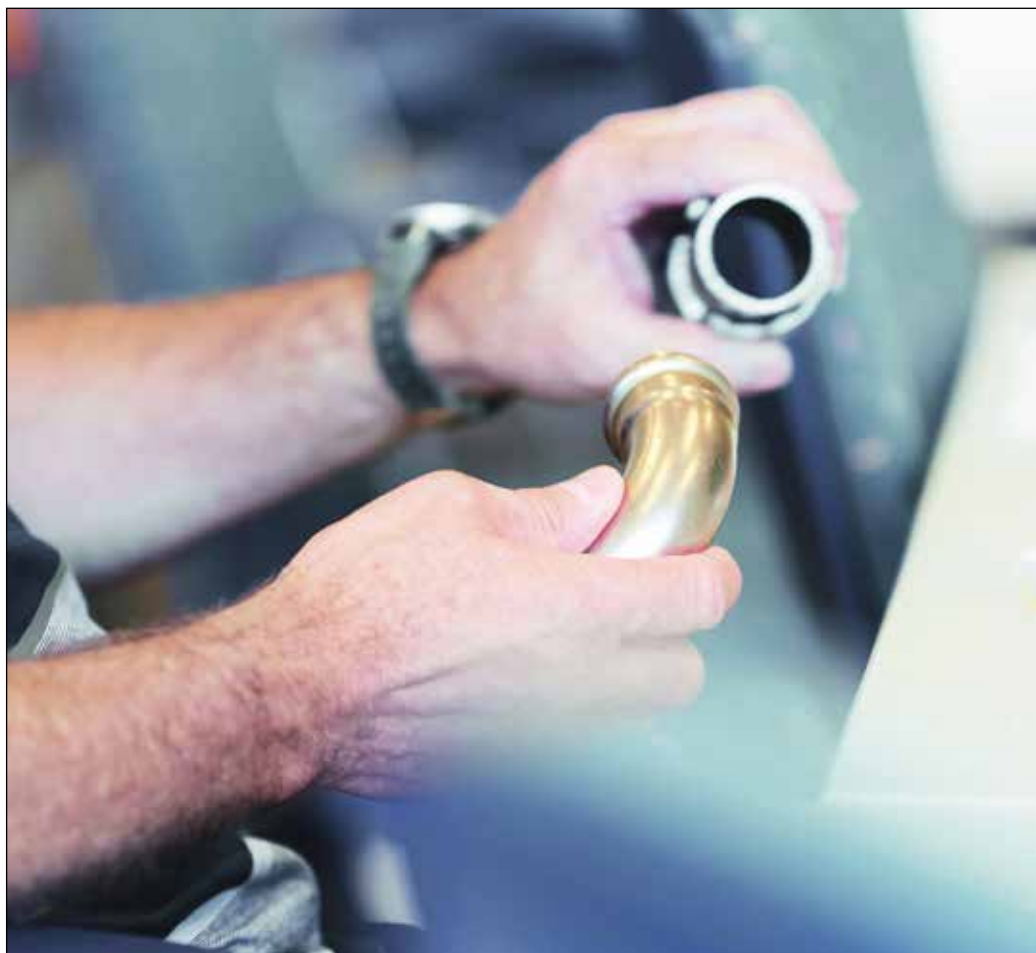
Fittings af rødgods til rør af rustfrit stål kan medvirke til at undgå visse former for korrosion.

Både rødgods og siliciumbronz er kobberlegeringer, og det er netop kobberindholdet, der gør, at rødgods, og fremover også siliciumbronz, er et langt mere korrosionssikkert materiale.

- Helt overordnet set anser vi hos Force både rødgodsfitings og rustfri presfitings som gode løsninger, men fitings i rødgods kan være en sikrere løsning, hvis man vil undgå spaltekorrosion.

- I ældre installationer er der tit brugt rør i galvaniseret stål, og hvis man skal ind og reparere på dem, anbefaler vi ikke rødgods. Men i nyere installationer er rødgodsfitings den sikrere løsning. Især hvis man tidligere har oplevet problemer med spaltekorrosion, afslutter Asbjørn Andersen.
